WÄRMEBRÜCKEN

URSACHEN UND AUSWIRKUNGEN

HINWEISE ZUR VERRINGERUNG UND VERMEIDUNG

04 ENERGIESPAR-
INFORMATIONEN

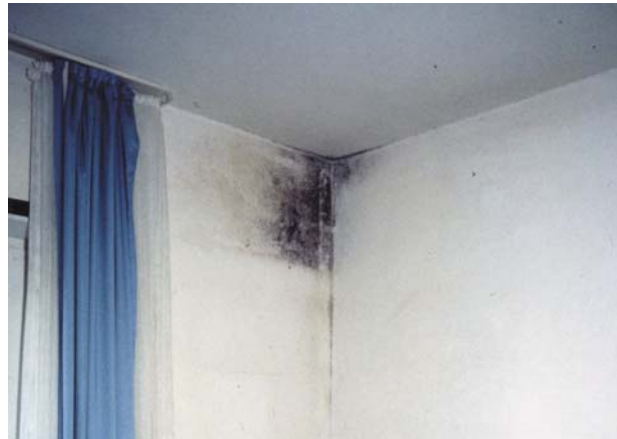
An einer durch Wärmebrückenwirkung eines Betonsturzes ausgekühlten Wandfläche schlägt sich Feuchtigkeit nieder. Der Schimmelpilz hat ideale Bedingungen für sein Wachstum

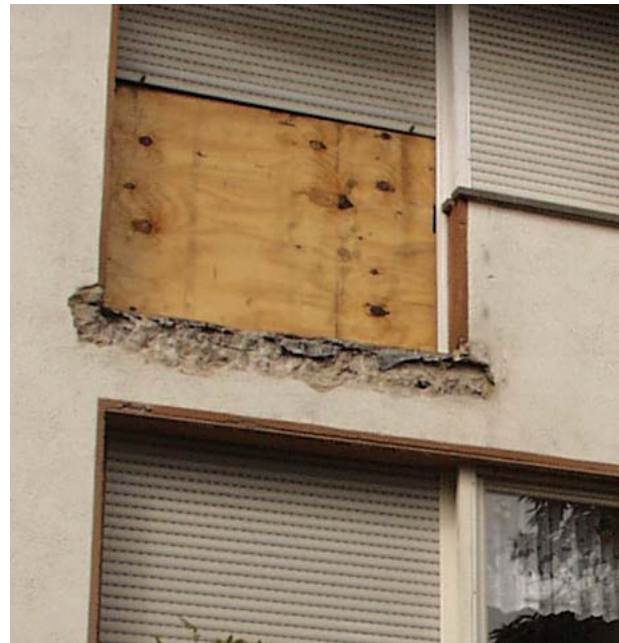
Werden vor dem Aufbringen der Dämmung die auskragenden Betonteile abgetrennt, so ist das Problem vollständig beseitigt.

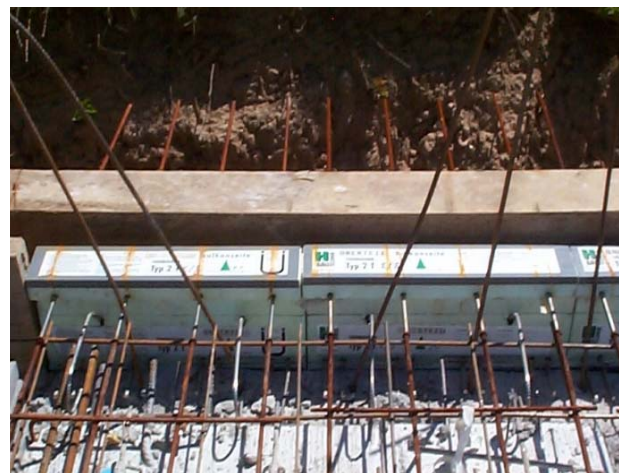
Im Neubau lassen sich die Wärmebrückenwirkungen von Kragplatten durch vorgefertigte Tragelemente vermindern, deren Dämmschicht nur von Armierungen aus rostfreiem Stahl durchstoßen wird.

Eine „klassische“, extrem starke Wärmebrücke: Die Dämmung wird durch die sehr gut wärmeleitende Stahlbetonplatte durchstoßen. Die große Oberfläche des Balkons führt die Wärme wie eine Kühlrippe an die Außenluft ab. Die Folgen sind eine starke Auskühlung der Decke in den Räumen und häufig Feuchteschäden. Besser ist es, den Balkon auf Konsolen aufzulagern. Diese bilden zwar ebenfalls Wärmebrücken, jedoch wird die Dämmung nur auf einer kleineren Fläche unterbrochen (noch besser: spezielle, gedämmte Tragelemente; am besten: Balkon wird völlig getrennt vor die Fassade gestellt).

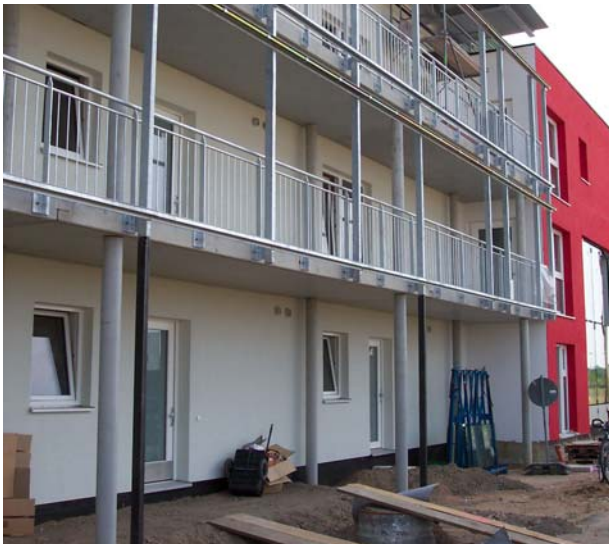
Am besten sind Konstruktionen, bei denen auf Kragplatten verzichtet wird. Bei diesem Mehrfamilienhaus stehen die Laubengänge auf schlanken Stützen thermisch völlig getrennt vom gut gedämmten Gebäudekörper und bilden doch optisch eine Einheit mit ihm.

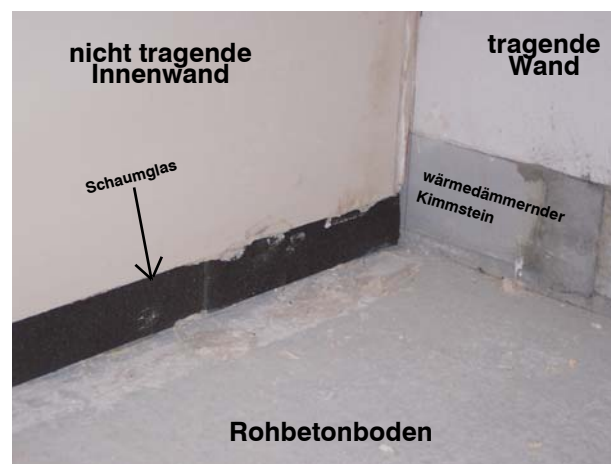
Es gibt im Baustoffhandel mehrere Materialien, um im Neubau den Wärmeabfluss durch die Wände in Richtung Kellerdecke zu vermindern. In diesem Bild werden gleich zwei vorgestellt. Die nicht tragende Innenwand steht auf einem nicht so druckfesten Schaumglasstreifen, λ 0,06 W/(m*K), während die statisch belastete Wand auf einem speziellen Kimmstein, λ 0,33 W/(m*K) abgetragen wird. Einen ähnlichen Aufbau zeigt die VARIANTE 4 auf der übernächsten Seite mit einem Gasbetonstein im Schnitt.
